REF: Laudo de Vistoria e Constatação – Rafael Ricardi Irineu, CREA 5060745160 ART nº 2620250722494

| <b>RELATÓRIO DE MANUTENÇÃO DO DIQUE</b> |

Este relatório técnico tem como objetivo apresentar as manutenções realizadas no dique de contenção para a eficiência na retenção de materiais provenientes de dragagem, assegurando a estanqueidade, estabilidade e segurança estrutural seguindo as recomendações técnicas descritas no Laudo de Vistoria e Constatação.

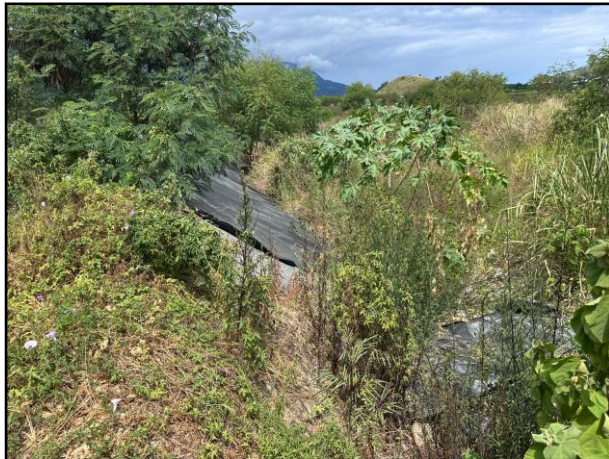
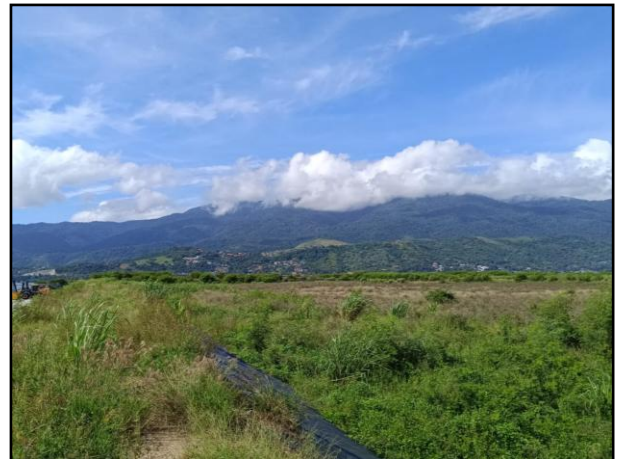
**Foto 1: Região antes da limpeza de vegetação e destocamento.**

A limpeza de terreno e destocamento foi realizada na região dos taludes e parcialmente no interior do dique para viabilizar o trânsito de maquinário e manutenção de geomembranas.

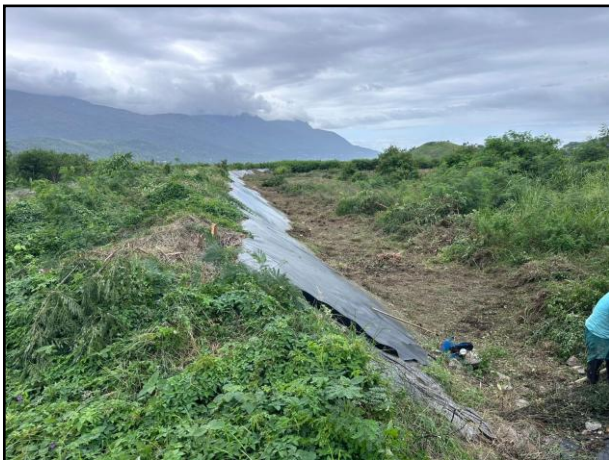
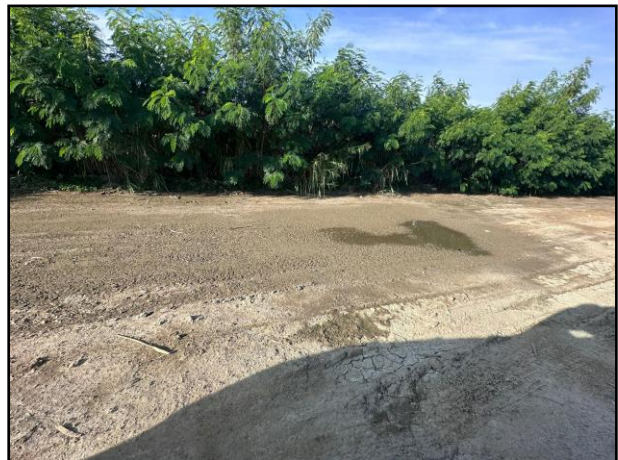
**Foto 2: Região antes a limpeza de vegetação e destocamento.**

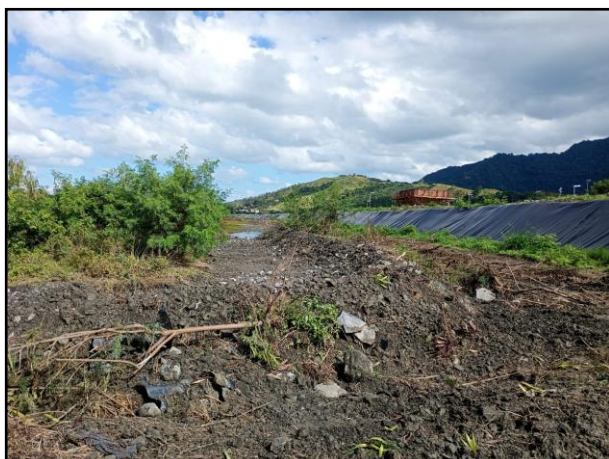
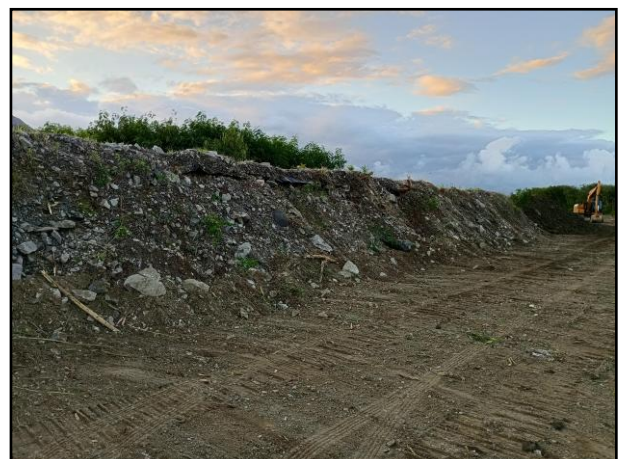
**Foto 3: Região após a limpeza de vegetação e destocamento.**

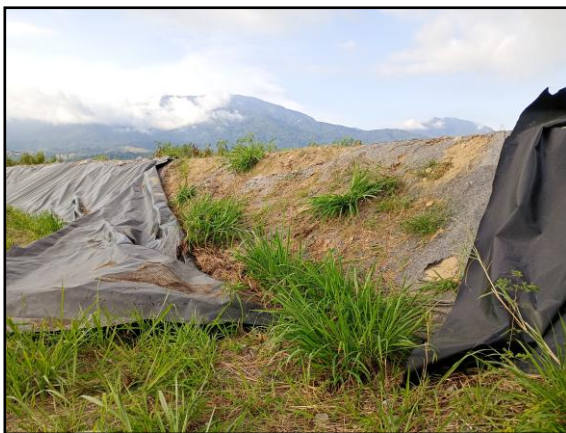
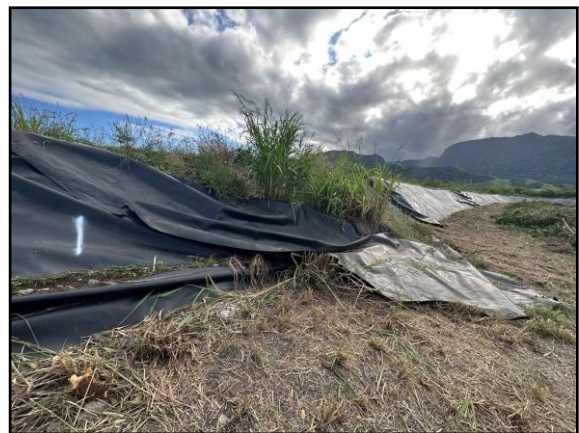
**Foto 4: Regiões com geomembranas rasgadas ou ausentes.**

Para realização do recobrimento dos taludes com geomembrana foi necessária a recomposição da região interna dos taludes do dique para melhor conformação das geomembranas. Após esta adequação dos taludes foram instaladas 25 seções de manta geotêxtil e geomembrana PEAD totalizando 300 metros lineares de recomposição de geomembranas nas regiões rasgadas ou ausentes, reestabelecendo sua estanqueidade.

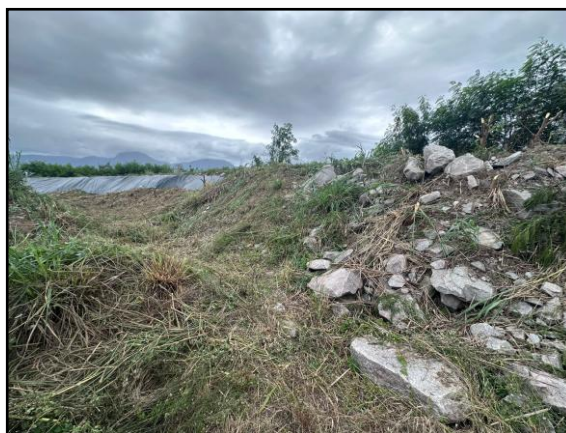
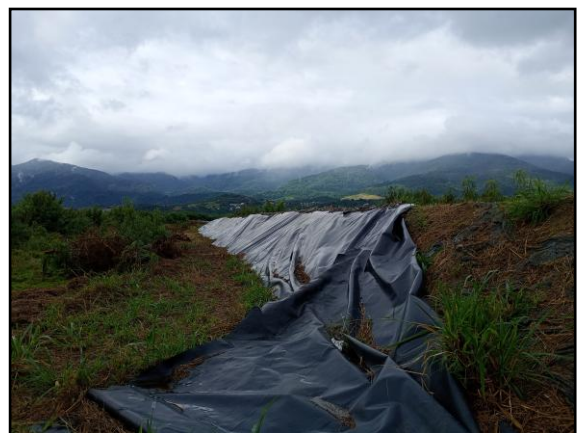
**Foto 5: Regiões com geomembranas rasgadas ou ausentes.**

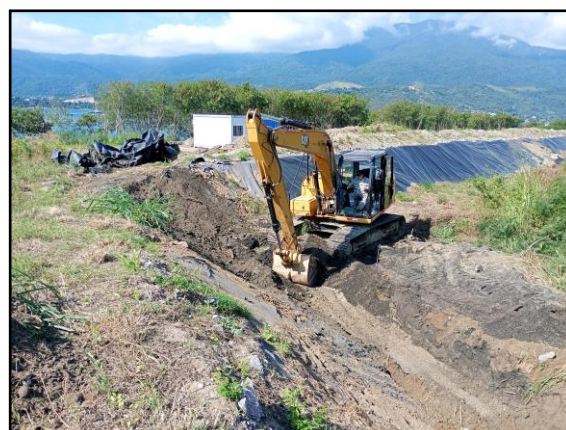
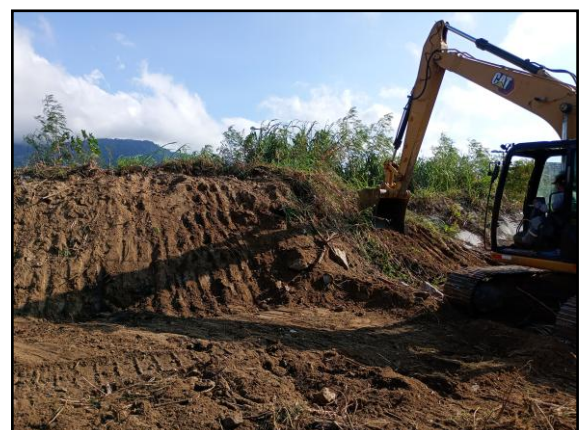
**Foto 6: Recomposição da região interna dos taludes do dique.**

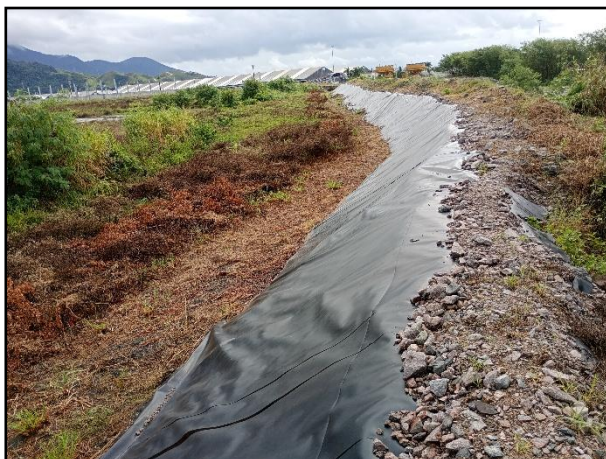
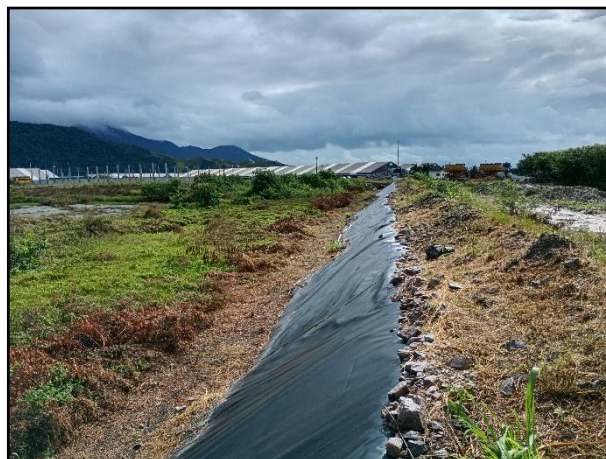
**Foto 7: Mantas geotêxtil e geomembranas PEAD instaladas.**

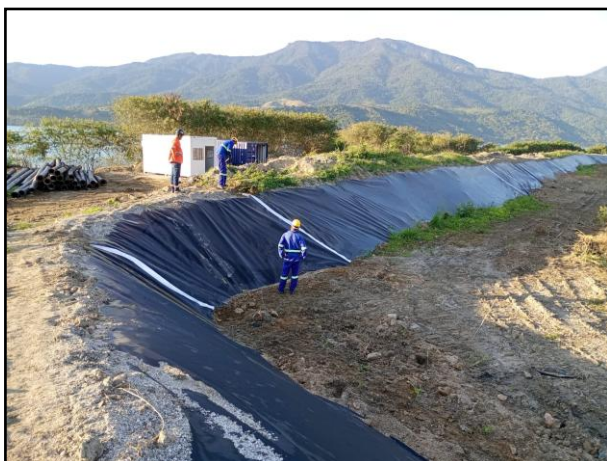
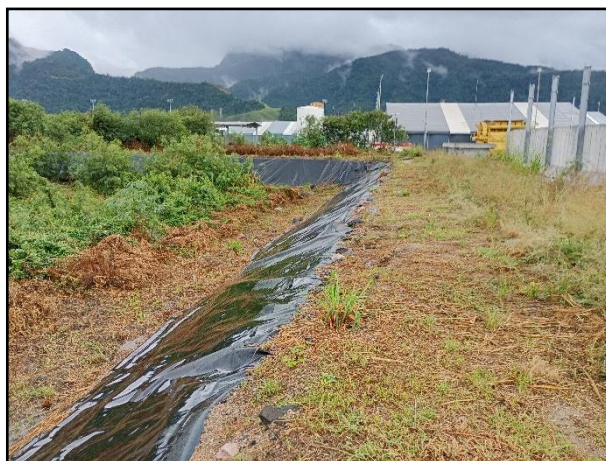
**Foto 8: Mantas geotêxtil e geomembranas PEAD instaladas.**

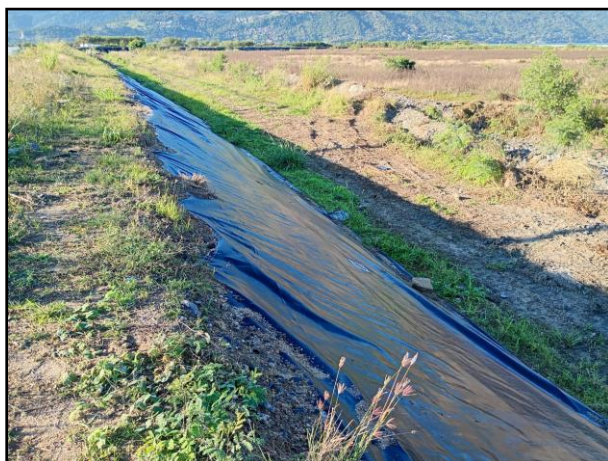
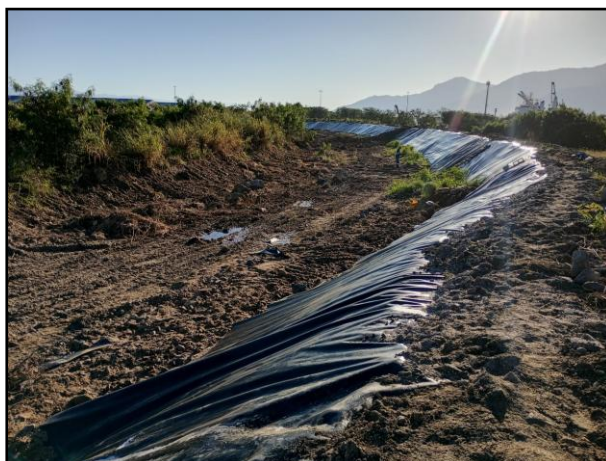
**Foto 9: Mantas geotêxtil e geomembranas PEAD instaladas.**

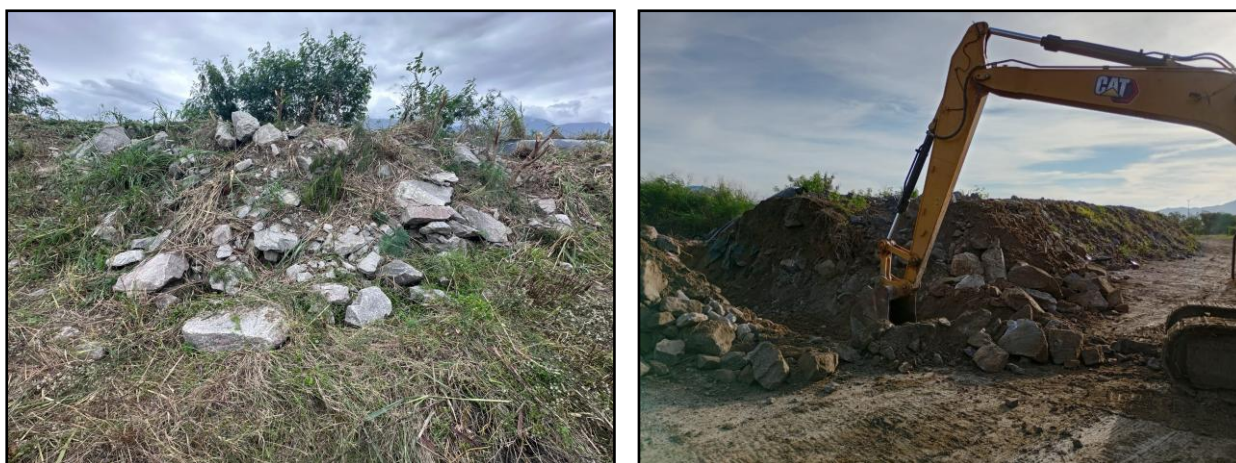
**Foto 10: Região antes da construção do extravasor.**

Para a construção do extravasor foi aberta uma seção no talude do dique e instalada a tubulação de PEAD com diâmetro interno de 540 milímetros na vala abaixo do nível do solo. Após a construção da caixa do extravasor, a tubulação foi recoberta com material para proteção e a seção do talude foi recomposta.

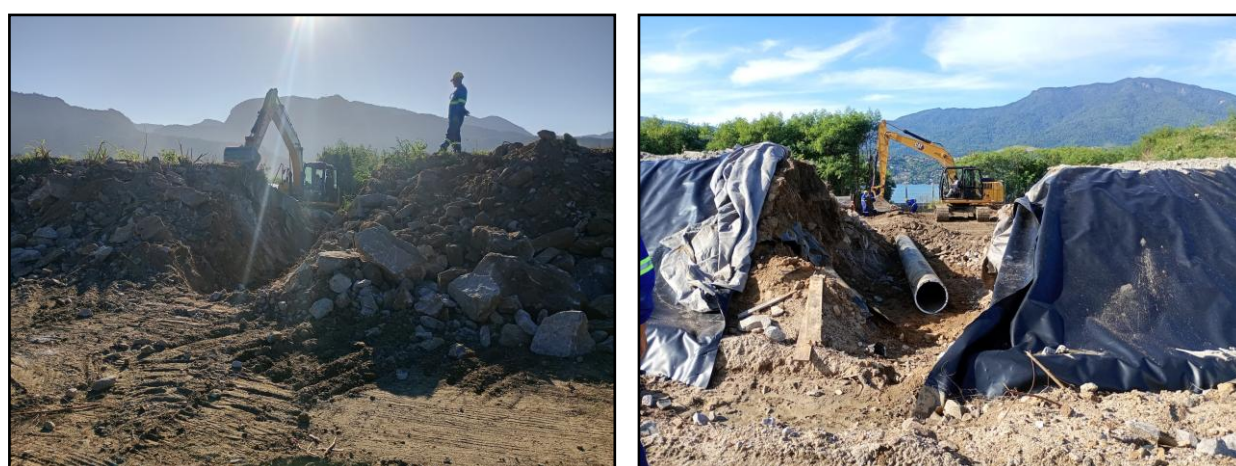
**Foto 11: Abertura de talude e instalação de tubulação do extravasor.**

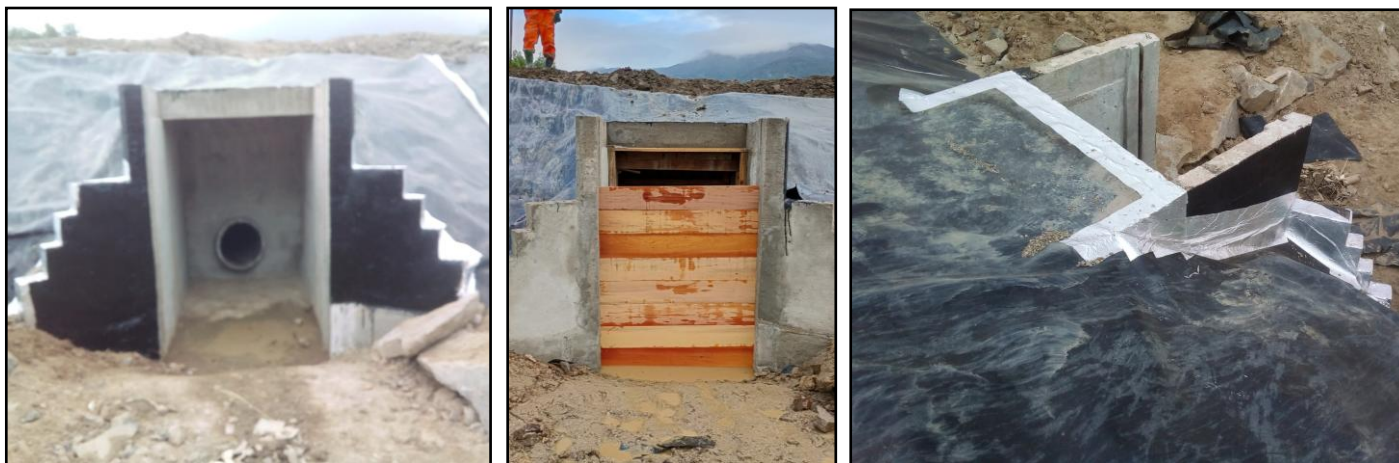
**Foto 12: Construção do extravasor em alvenaria.**

A estrutura do extravasor foi construída em alvenaria e conta com perfis de madeira no vertedouro para controle do fluxo conforme projeto aprovado.

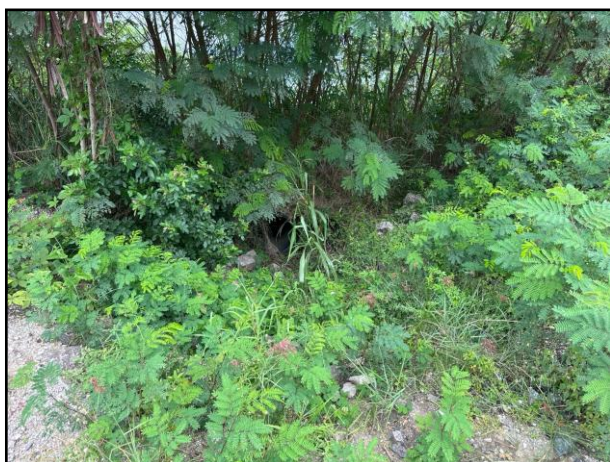
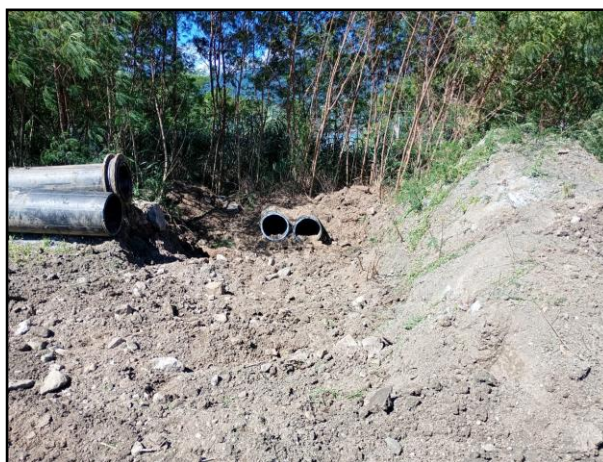
**Foto 13: Região antes da construção da caixa de passagem.**

A caixa de passagem foi construída em alvenaria para ligação entre as tubulações do extravasor, direcionando o fluxo de água sem areia ao mar.

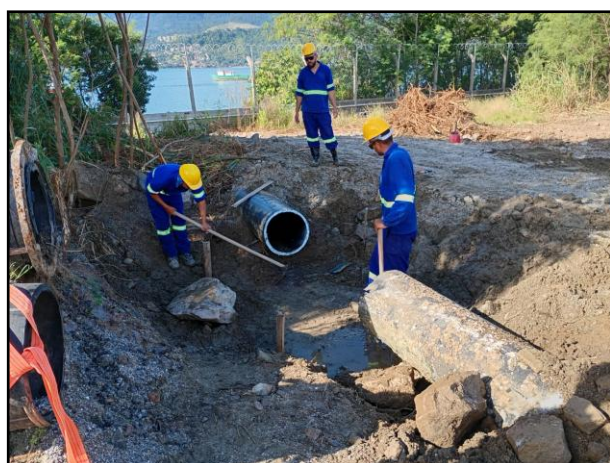
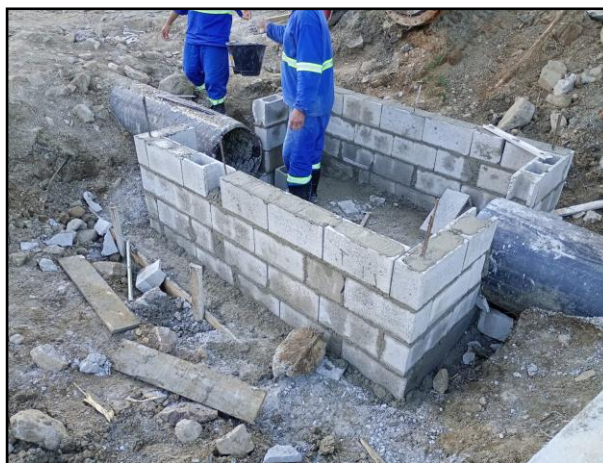
**Foto 14: Processo de construção da caixa de passagem em alvenaria.**

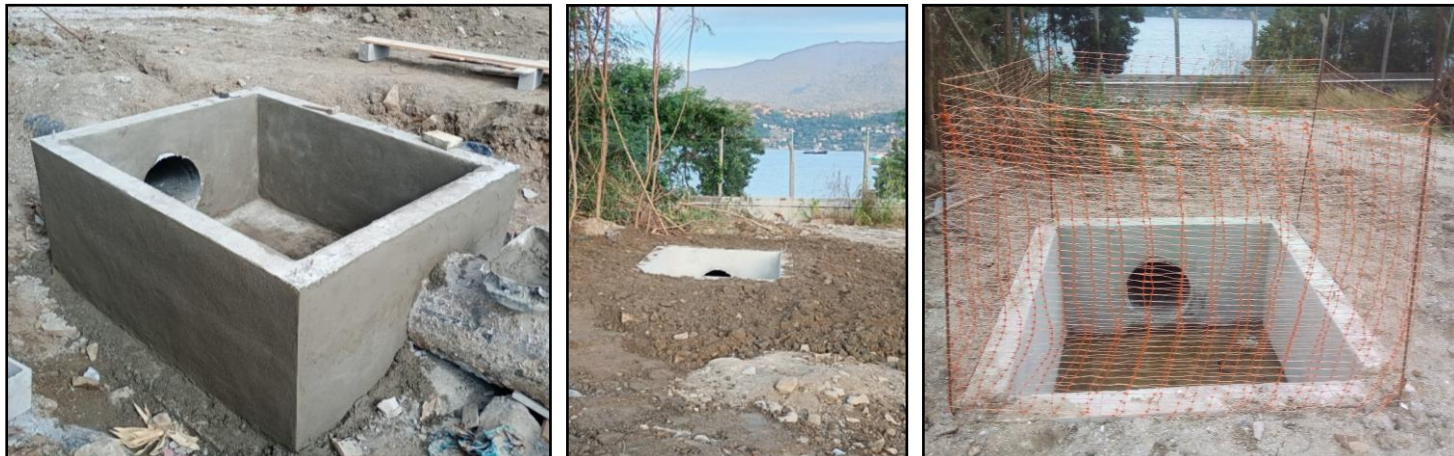
**Foto 7: Construção da caixa de passagem em alvenaria.**

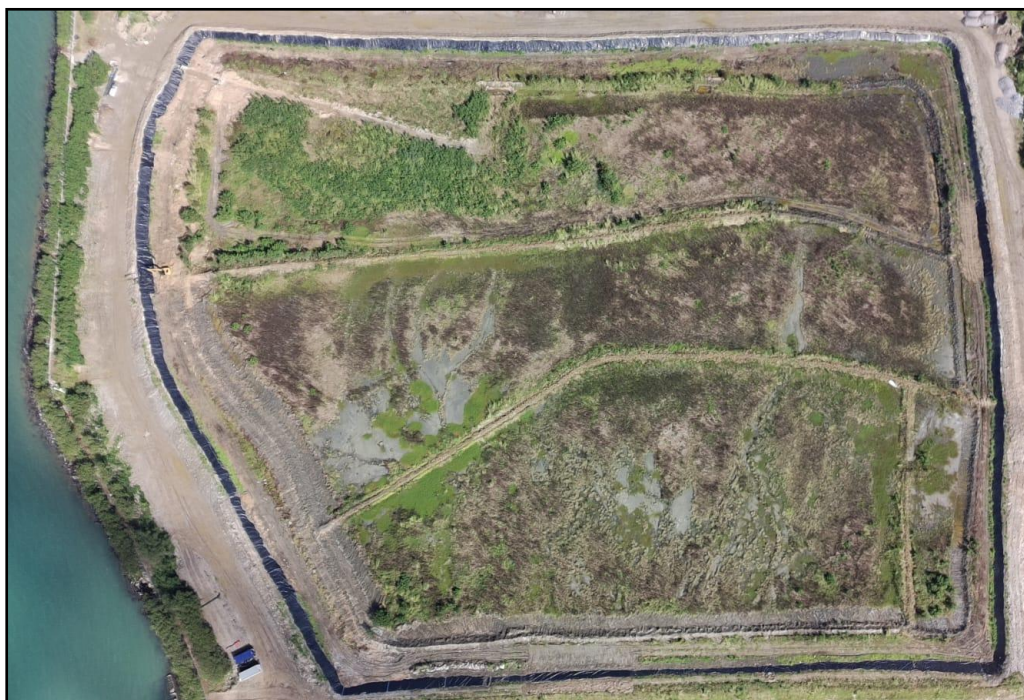
Todas as exigências e melhorias indicadas no Laudo de Vistoria e Constatação foram executadas. Desta forma o dique está apto para receber e conter o volume de 60.000 m<sup>3</sup> de material dragado.

**Foto 15: Fotografia aérea do dique após a conclusão das exigências apontadas no laudo.**
