**Instituto Brasileiro do Meio Ambiente e dos Recursos Naturais Renováveis**  
**SUPERINTENDÊNCIA DO IBAMA NO ESTADO DE SÃO PAULO**  
**UNIDADE TÉCNICA EM CARAGUATATUBA - SP**

**Relatório de Vistoria nº 34/2025-UT-CARAGUATATUBA-SP/Supes-SP**

Número do Processo: 02001.003974/2005-83

Interessado: COMPANHIA DOCAS DE SÃO SEBASTIÃO  
COMPANHIA DOCAS DE SÃO SEBASTIÃO

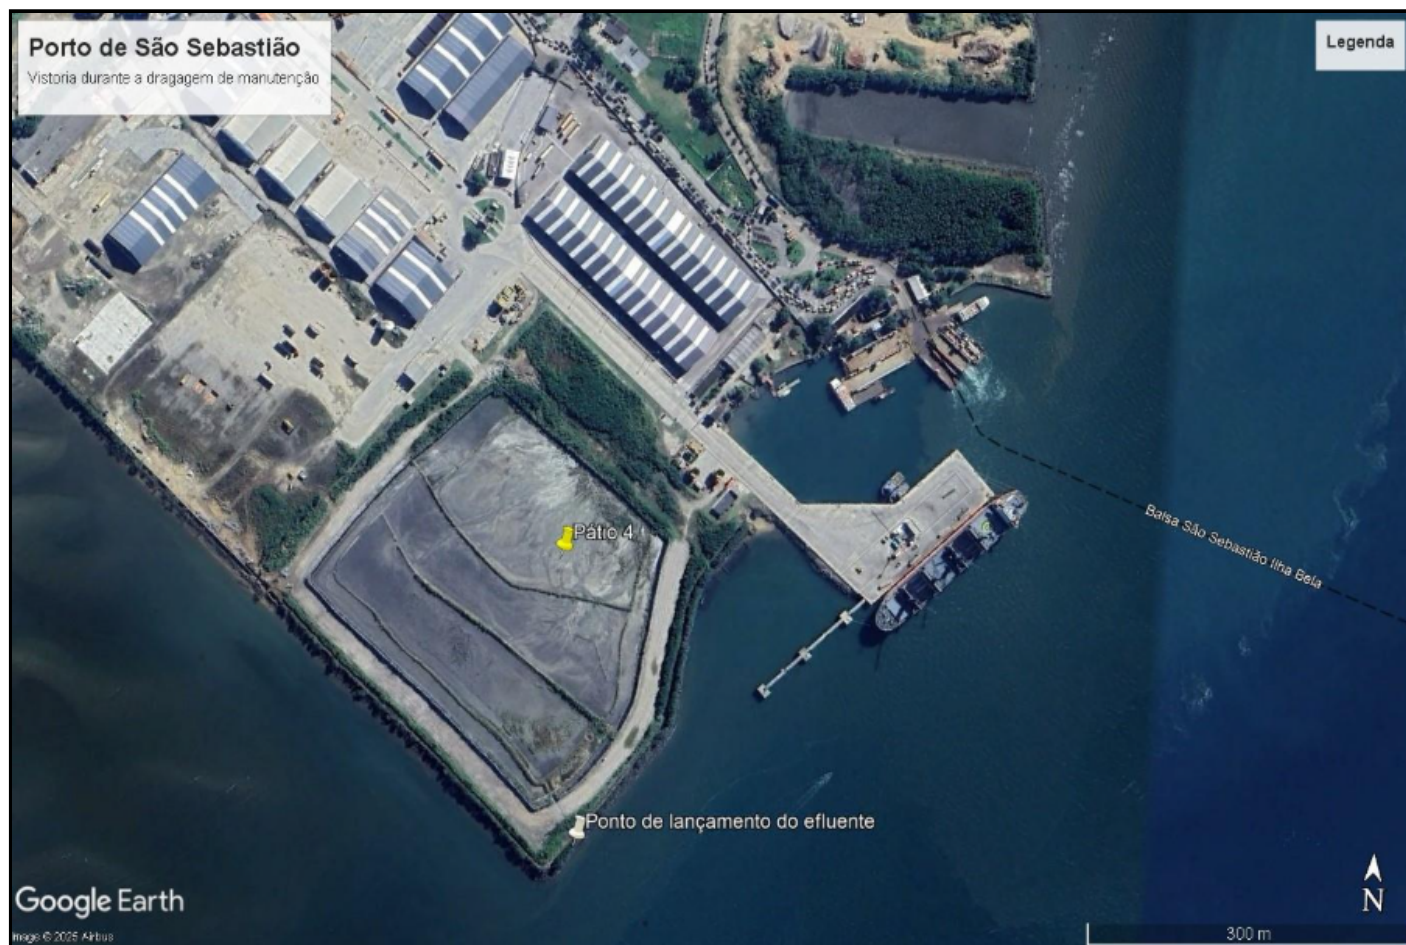
**Figura 1:** Imagem do Porto, com destaque para o Pátio 4, onde o material é lançado em terra e para o ponto de lançamento do efluente após decantação dos sedimentos no sistema de chicanas.

Recomenda-se que a CDSS inclua, em seus programas ambientais, o monitoramento da água de chuva acumulada no Pátio 4, considerando sua nova configuração interna, a fim de evitar a proliferação de vetores de doenças.

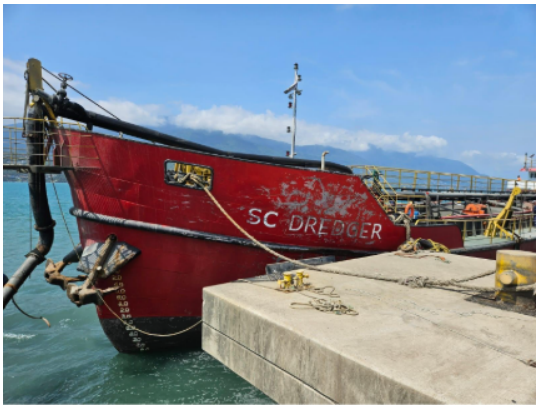
Durante a vistoria ainda foi possível o embarque na draga SC DREDGER (Fotos 1 e 2), que se encontrava atracada para o esvaziamento da cisterna, onde verificaram-se os protocolos de avistamento de fauna junto a técnica responsável pelo programa de monitoramento de tartarugas marinhas e cetáceos (PMTTC) e os sistemas de contenção, armazenamento e de descarga do material dragado, junto a parte da tripulação. O comandante da embarcação fez uma breve explanação dos procedimentos específicos para a operacionalização da dragagem.

| <b>Foto 1:</b> Embarcação SC DREDGER atracada para descarga do material dragado. | <b>Foto 2:</b> Sistema de contenção (cisterna) e descarga da draga. |

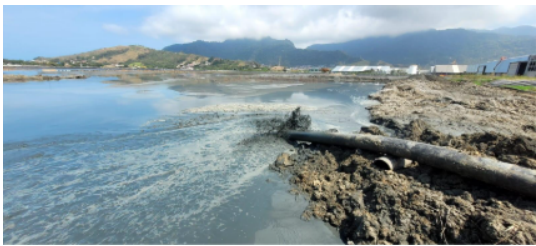
Primeiramente, foram avaliados os pontos de lançamento do material dragado em terra (Foto 3) e a descarga do efluente no canal (Foto 6), após decantação via sistema de chicanas (Foto 4) e caixa de decantação no pátio 4. Na ocasião, não foram verificados desvios do procedimento aprovado, principalmente no que tange a qualidade (turbidez) do efluente devolvido ao mar.

| <b>Foto 3:</b> Situação do lançamento do material dragado no dique em terra (Pátio 4). | <b>Foto 4:</b> Panorama geral do dique de contenção no Pátio 4. Destaque para o sistema de chicanas internas. |

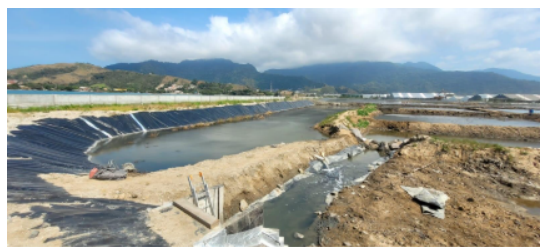
Foi possível constatar que no momento da vistoria, o dique impermeabilizado cumpria sua função em relação à estanqueidade (Foto 5) e não foram detectados indícios de carreamento de material dragado diretamente para o mar. Todavia, houve o alerta por parte da equipe do Ibama para a possibilidade de acúmulo de água de chuva nos diques internos após a finalização da dragagem, podendo acarretar a proliferação de insetos vetores de doenças. Foi solicitada atenção ao monitoramento do porto para esse risco após o término da dragagem.

**Foto 5:** Panorama geral do dique de contenção no Pátio 4. Destaque para o sistema de impermeabilização das paredes do dique.

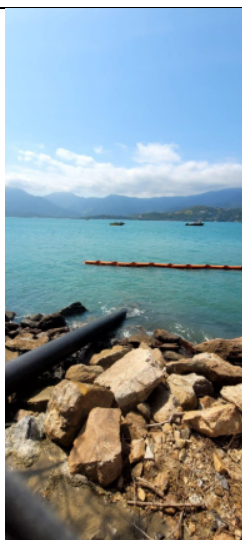
**Foto 6:** Situação do lançamento do efluente no canal. Destaque para a presença de barreira de contenção e ausência de turbidez.
