**Auditoria Ambiental de Conformidade Legal  
em Cumprimento da Lei Nº 9.966/2000 com  
Escopo nas Resoluções CONAMA nº. 306/2002  
e CONAMA nº. 381/2006.**

**Companhia Docas de São Sebastião – SP**

Abril / 2023.

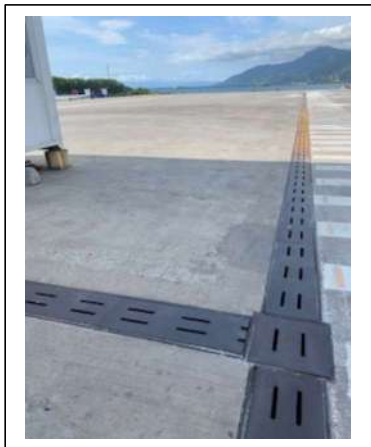
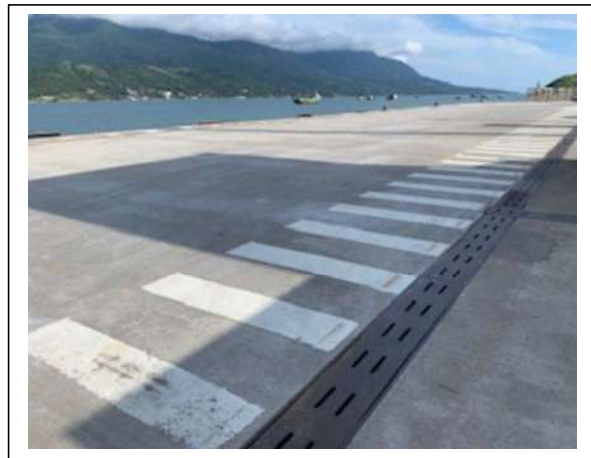
Foi possível verificar todo o sistema de canaletas que escoamento para eventual contenção contra vazamento de óleo.

*Área do Pier Canaletas (acima)*

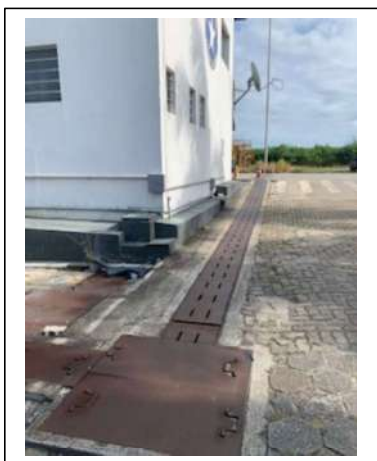
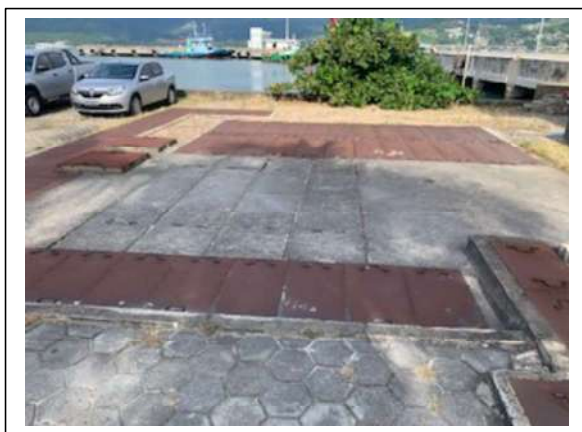
*Canaleta de contenção de sedimentos presente na área do píer (acima)*

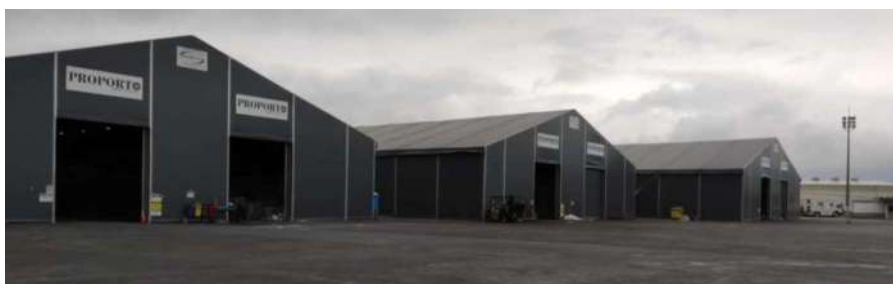
Pátio 1 e pátio 2, destinados a Proporto no Acondicionamento de Grãos

O principal aspecto ambiental da área é o risco de arraste eólico das partículas e emissões atmosféricas oriundas de caminhões. De maneira geral, o arraste eólico é possível tanto pela movimentação de máquinas e equipamentos quanto pelo armazenamento dos produtos.

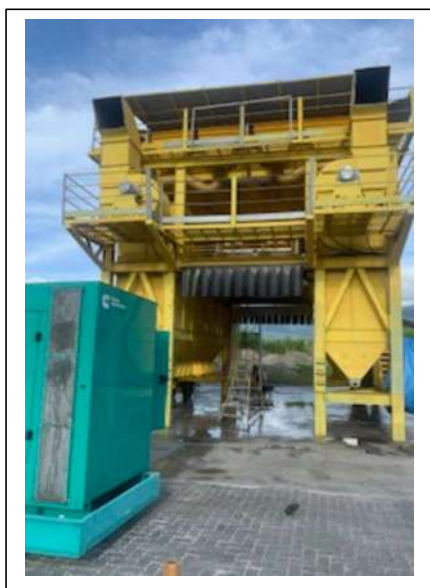
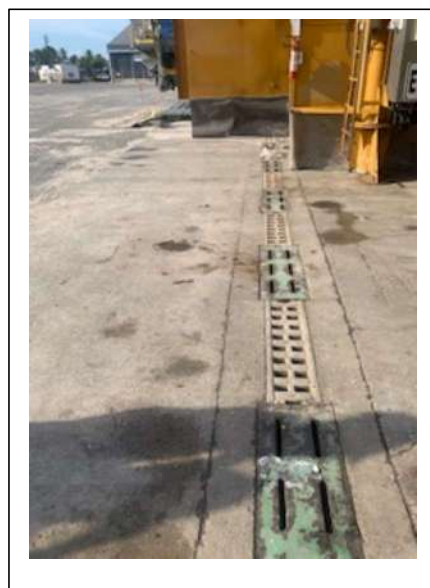
Entretanto, foi constatado resíduos diversos dispostos no piso fora da área impermeabilizada, sem recipiente coletor, tais como, garrafas PET, cones quebrados de sinalização, sobras de cordas dentre outros resíduos.

*Área de Manutenção em área permeável - Manutenção*

➔ NC foi formalizada com relação à essa identificação de coleta e segregação de resíduos gerados no processo operacional e manutenção.

**NC 1:** *A organização mantém área dedicada para a realização de atividades de manutenção, esta área é dotada de solo impermeabilizado e canaletas de contenção para mitigar prováveis impactos ambientais associados a vazamentos oriundos de manutenções. Durante a auditoria foi identificado que havia atividades de manutenção em local não preparado, ao lado da área de manutenção. Foi verificado também que a área é utilizada para armazenamento de resíduos, de maneira inadequada.*

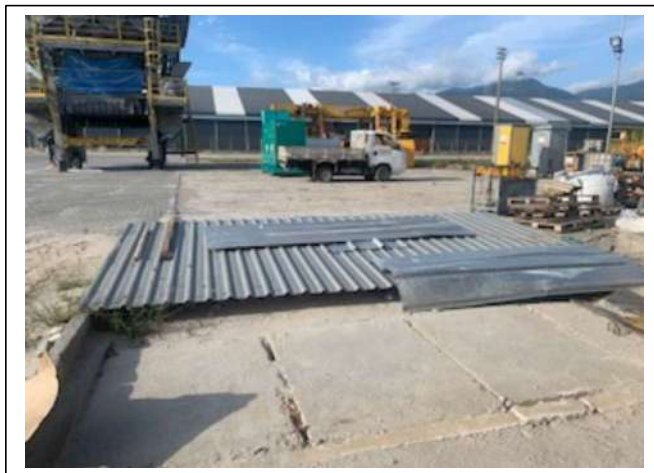
*Caixa Separadora de Água e Óleo (SÃO) – Manutenção*

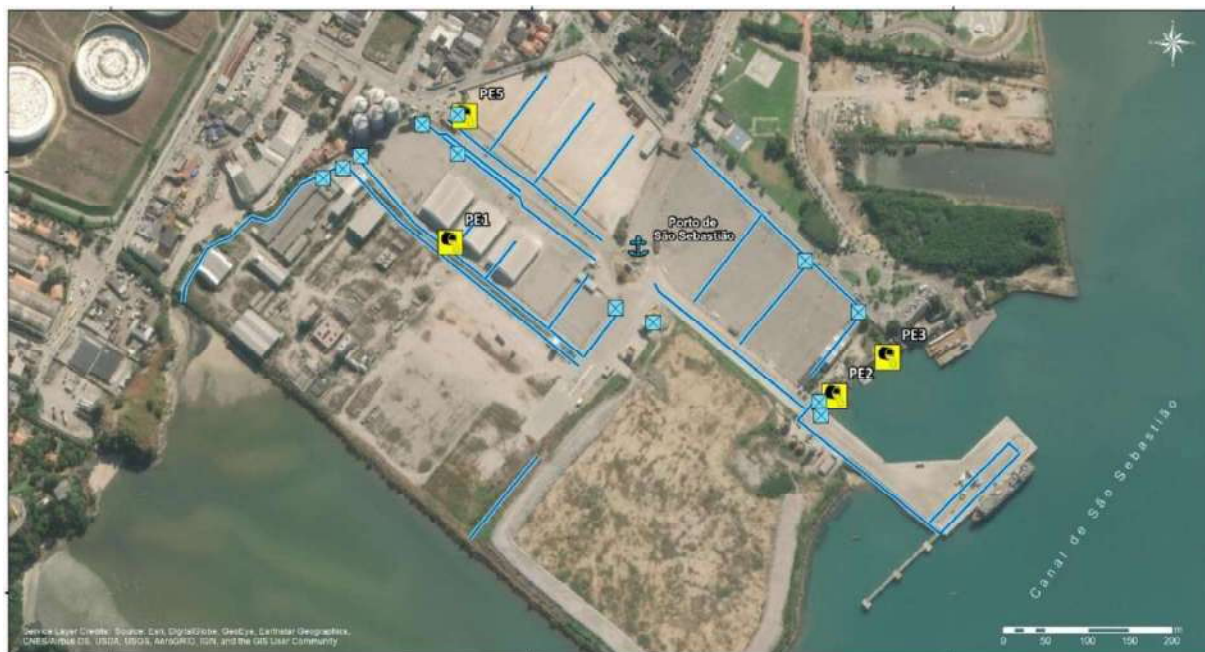
Foram definidos 4 pontos de monitoramento conforme destacados no mapa abaixo:

*Localização dos pontos de análise de efluentes*

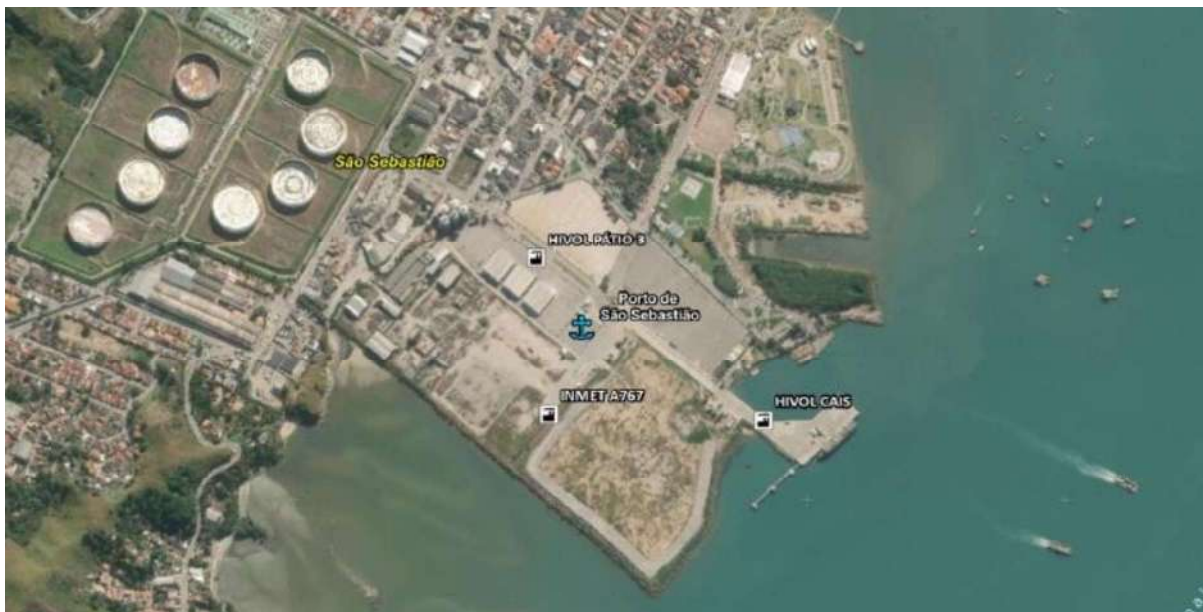
Foram estabelecidos 3 pontos de monitoramento para medição de PTS (partículas totais em suspensão) e PM10 (partículas inaláveis). Estes pontos estão são os seguintes, com os resultados de monitoramento:

*Localização dos Pontos de Monitoramento de Emissões Atmosféricas*

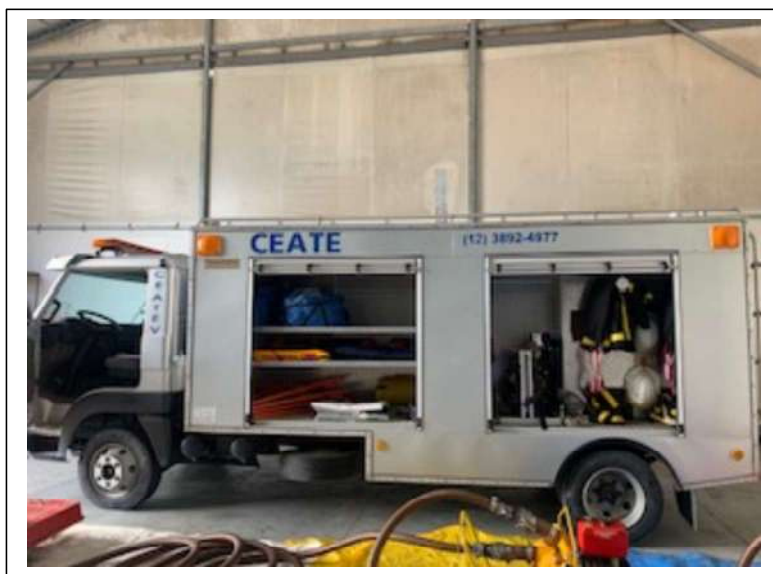
Foi evidenciado que a COMPANHIA DOCAS DE SÃO SEBASTIÃO dispõe de recursos físicos em estrutura para acondicionamento dos recursos de emergência, o rotulado CEATE – Centro de Atendimento a Emergências e para controlar as possíveis situações emergenciais.

Caminhão CEATE
